# 欧州における2002年8月の洪水（速報）

# 平成14年の全国における出水状況

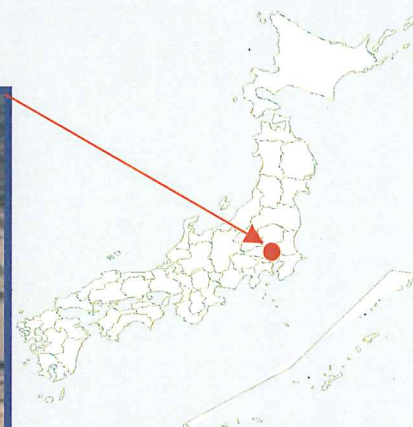
第1調整池への流入状況

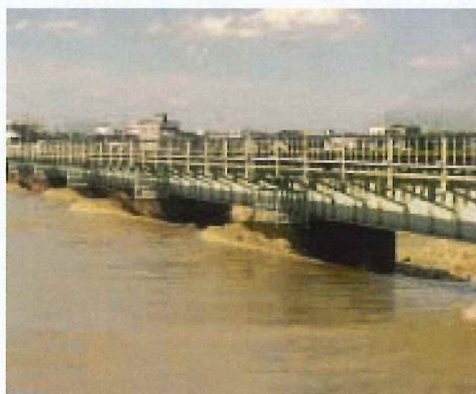
JR水郡線那珂川橋梁

那珂川水系の那珂川では、平成10年8月に繼ぐ、8.23mを記録し、計画高水位を超えました。そのため、JR水郡線では、洪水流が線路内から溢水しないように止水壁を設置し、8時間30分に渡って不通となりました。

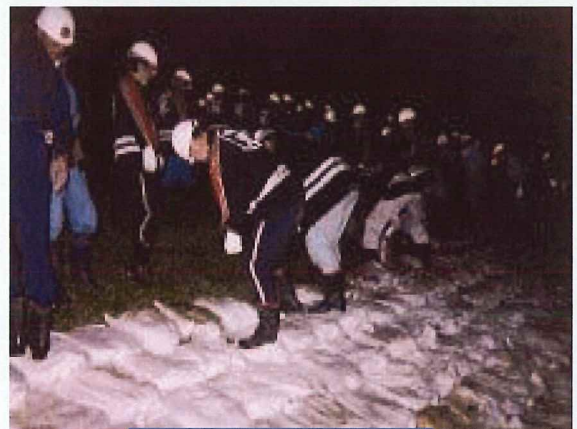
張り土のう工（東北）

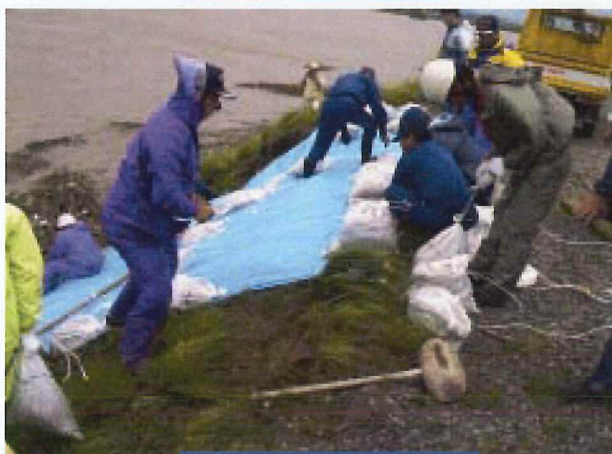
シート張り工（東北）

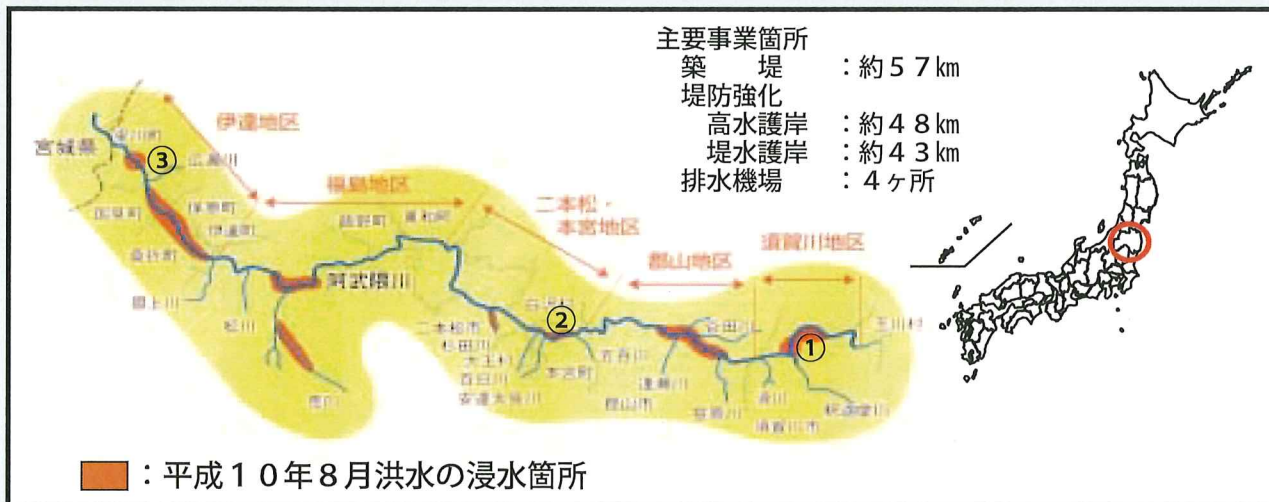
「阿武隈川平成の大改修」は、平成10年の8月洪水及び9月の台風5号洪水による浸水被害を解消するため、阿武隈川の抜本的な改修を平成12年度末までに実施したものです。

今回の台風6号洪水は、平成10年8月洪水と概ね同規模の洪水でしたが、被害を比較すると、浸水面積で907ha、浸水戸数で1,136戸の大幅な減少が見られました。

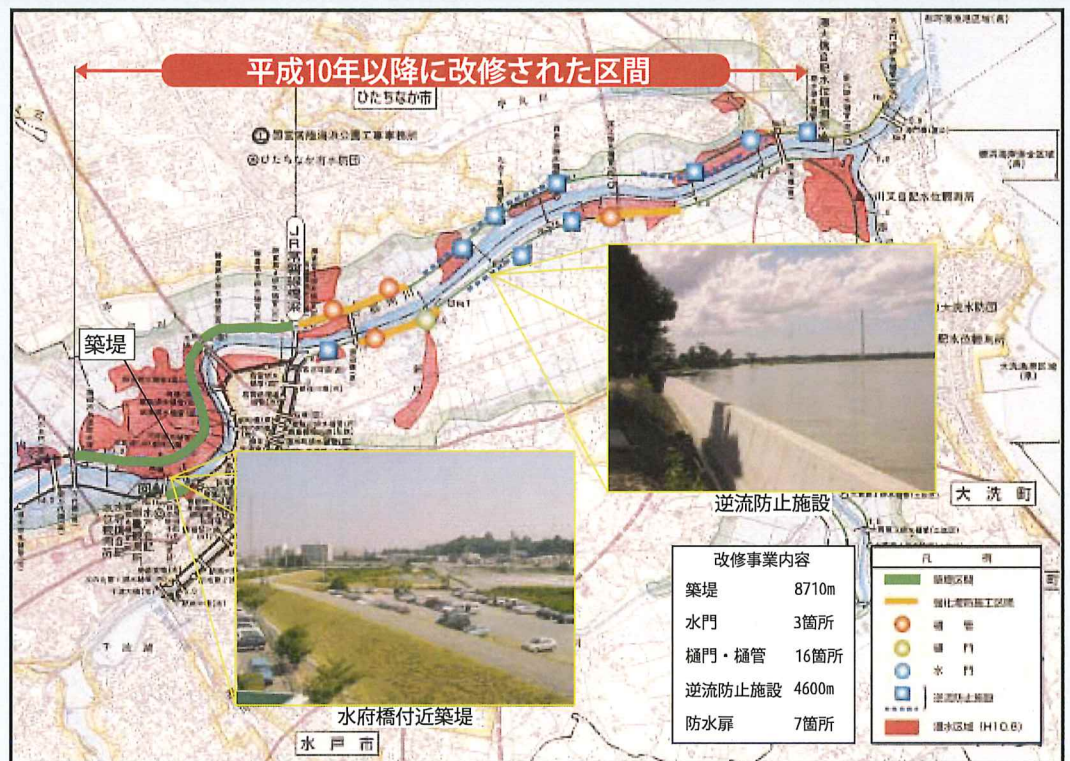
台風6号による水府橋地点（水戸）の最高水位と雨量は、平成10年8月とほぼ同程度でしたが、改修事業の効果により浸水被害はありませんでした。

那珂川は昭和61年8月洪水や平成10年8月洪水で、下流部に甚大な被害を受け、その対策として那珂川下流部（水戸市・ひたちなか市）において「那珂川緊急改修事業」等の改修事業の推進を図り、平成14年3月で一連区間の堤防等の施設が概ね完成しました。

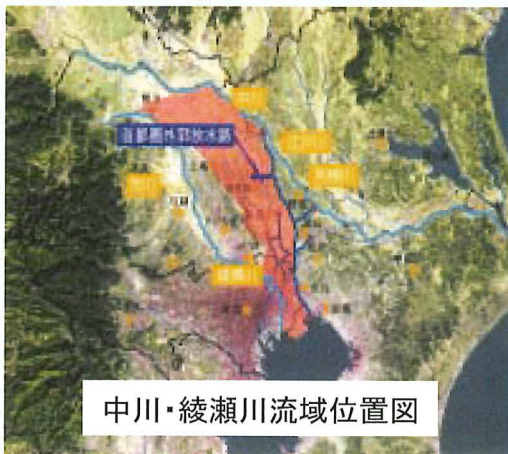
首都圏外郭放水路は中川中流部の国道16号の地下50mに直径10mのトンネルによる地下河川を6.3km(埼玉県春日部市～庄和町)建設し、中川等の水を江戸川に排水することによって浸水被害を大幅に軽減するものでこの内3.3mについて平成14年6月8日に試験通水しました。

台風6号により中川・綾瀬川流域では、平成12年7月とほぼ同規模の141mmの雨量を記録しました。当時と比べ、首都圏外郭放水路の試験運用により、その周辺地域での浸水家屋が無くなりました。
