## 神奈川県横須賀市の土砂災害について情報収集を行いました(2014/6/6-7)

テーマ：土砂災害速報  
場所：神奈川県横須賀市

### 神奈川県横須賀市の土砂災害について

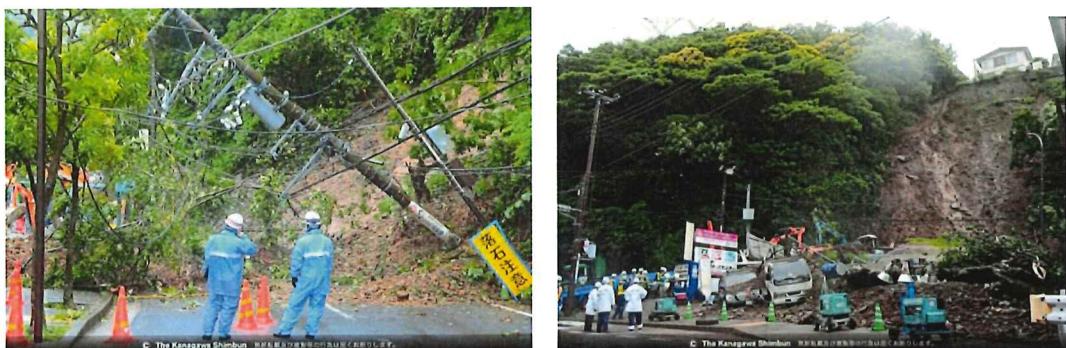
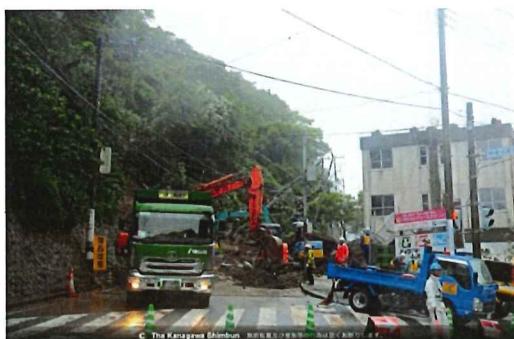
崩壊規模：高さ35メートル、幅20メートル

その他の被害：崩壊土砂は幅8メートルの道路を約20メートルにわたって遮断。

道路の反対側まで土砂が到達し、駐車していた乗用車2台に被害。

現場の様子（神奈川新聞 NEWS&COMMUNITY, <https://www.kanaloco.jp/>）

崩壊の形態は急傾斜地崩壊（土砂災害防止法の分類）。アメダスのデータから推定すると、崩壊までの連続雨量は 150mm 程度であり、その間の最大時間雨量は 20mm 程度。横須賀市のハザードマップにも土砂災害警戒区域として指定されている。航空写真で確認できる青い部分は、昨年 10 月 16 日の台風 26 号の襲来時に発生した崩落箇所の応急処置として設置されていたブルーシート。昨年度と同じ場所が崩落した。

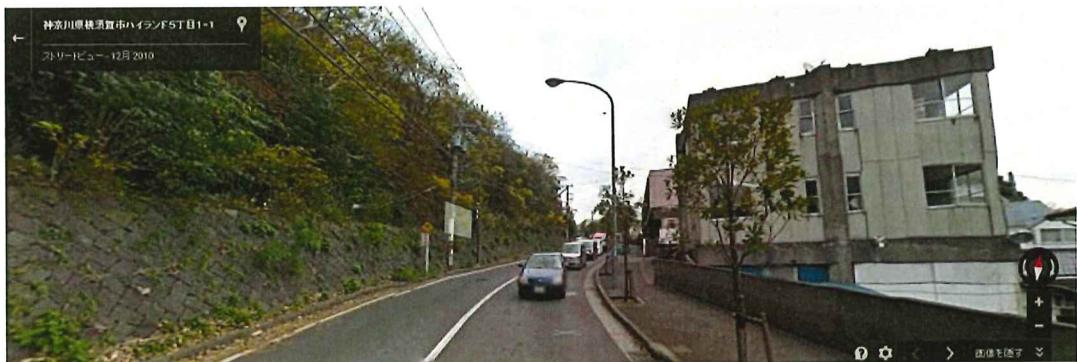
災害発生前の現場の様子（Google map ストリートビュー） 2010 年撮影

この場所は平成 23 年 10 月 16 日（水曜日）の台風 26 号により、今回崩落した擁壁から下の法面が崩落していた場所で、その際には崩落土除去後に崩落防止のための仮板柵とブルーシートによる法面保護をしていた。擁壁が崩落した土地及び下側のガケ共に民有地であるため、市は土地所有者に対して改善に向けての勧告を行い、その後の地盤変動がないかの定期的な測量による観測を行っていたが、平成 26 年 6 月 2 日（月曜日）時点では変化は無かった。（横須賀市 HP 「ハイランド 1 丁目法面大規模崩落について（第 1 報）（2014 年 6 月 7 日）」からの抜粋）。

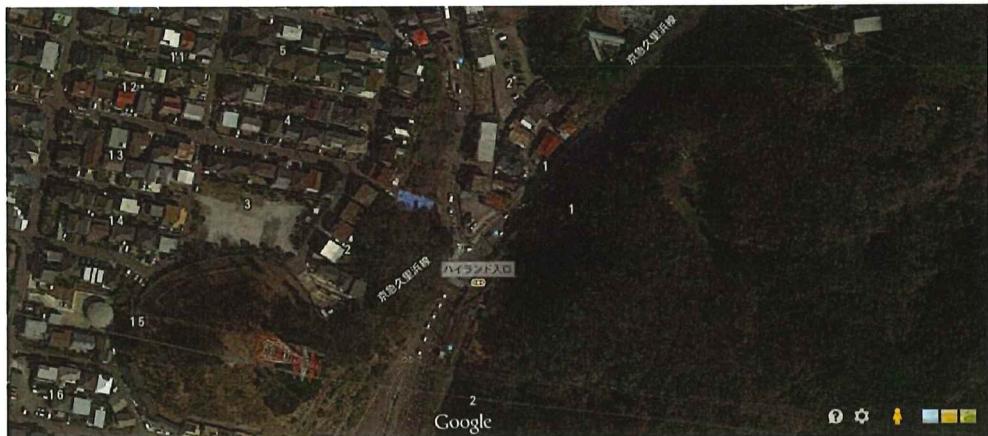
現場位置 (Google map 拡大, 航空写真) 2014 年撮影

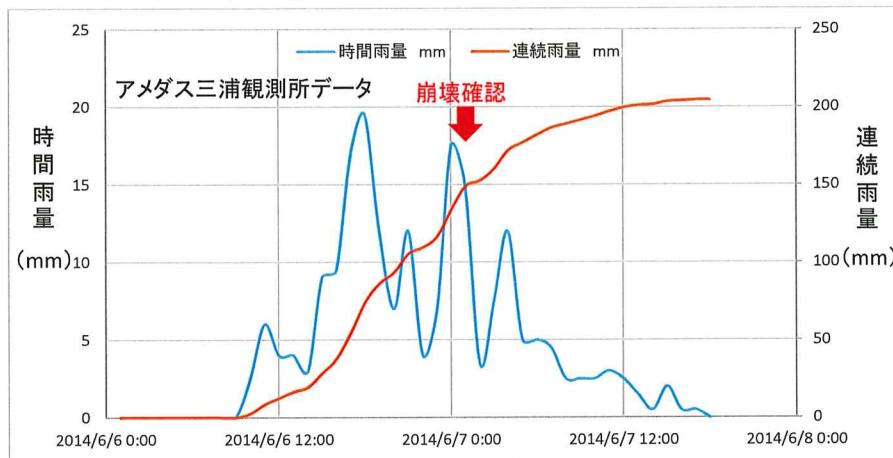
最寄りのアメダス観測所（三浦）の雨量データ

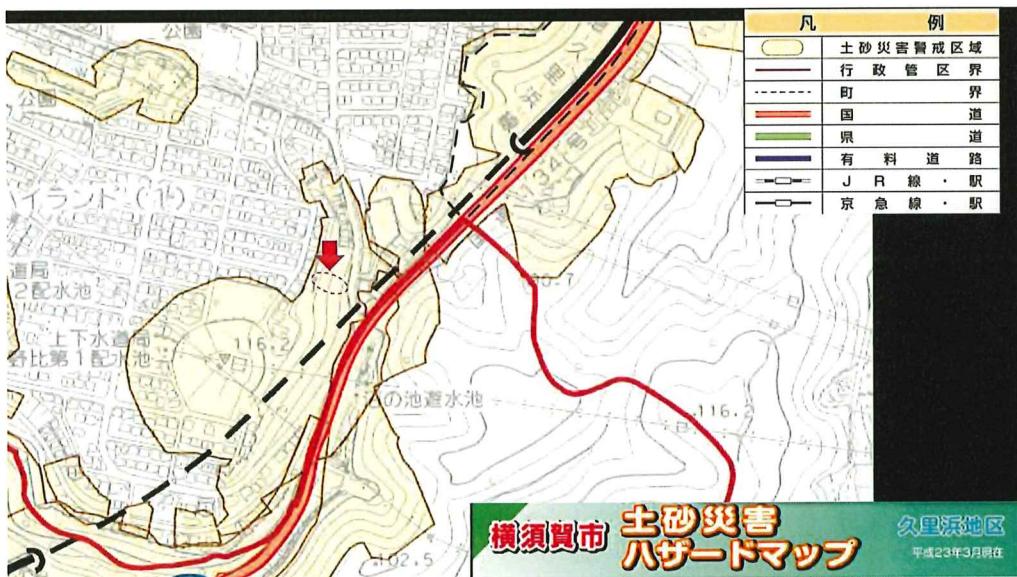
横須賀市の土砂災害ハザードマップ (久里浜地区)
