馬堀海岸高潮対策事業の経緯

横須賀港馬堀海岸の護岸は昭和44年に築造されましたが、長年の波浪による老朽化に加え、平成7・8年の台風による高潮のため、背後の住宅地に住む約2,700世帯、8,000余名の人々が大きな被害を受けました。護岸背後は平坦な地形のうえ、国道16号をはさんだ海岸沿いには住宅市街地があることから、高波や高潮から多くの市民の生活と財産を守るため、平成12年2月から「馬堀海岸高潮対策事業」が実施され、平成18年3月に完成しました。

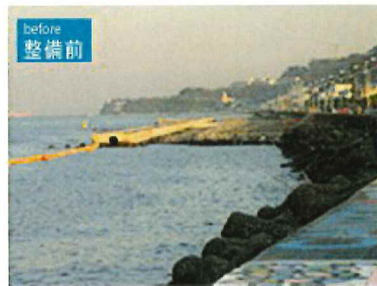
平成13年12月撮影

馬堀海岸地区を高潮浸水被害から守るため、「面的防護方式」という最新の高度な技術力を活かし、平成12年度～17年度にかけて整備しました。
